Jaarverslag 2024

130 jarige Joannusmolen te Heumen,

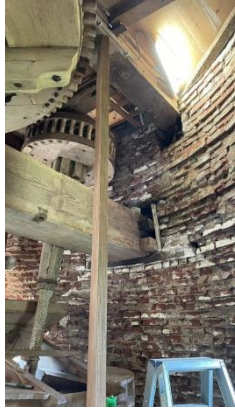
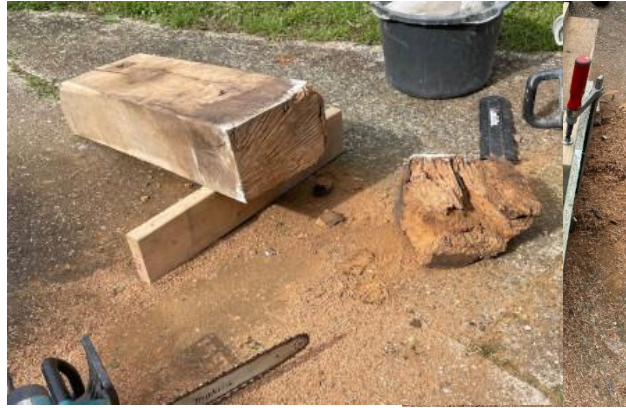
De molenmaker Roald Hans uit Vriezeveen, heeft de Joannus in juli weer voorzien van mooie nieuwe windborden met de nodige kluften en een sleutelstuk hersteld met epoxyhars.

Tevens heeft hij ook de bovenas wat naar voren geschoven omdat deze tijdens het breken van de staart toch wel enige schade had opgelopen. Ook de

pensteen zou vervangen moeten worden, maar daar wordt volgend jaar

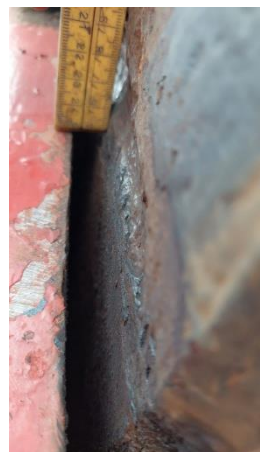
aandacht aan gegeven. Tijdens zijn werkzaamheden gaf hij al aan dat de roede wel erg aan het roesten waren. Ook de inspectie van de Molenwacht Gelderland heeft dit geconstateerd. Wij zouden de roeden moeten doorhalen, maar omdat wij een zwichtstang hebben moet de zwichtstang uit de bovenas gemonteerd worden.

Omdat er toch wat druk gezet werd op het doorhalen van de roede, is de firma Beijck uit Afferden gevraagd om eens te komen kijken. Deze constateerde dat de binnen roede op de grens van het askruis/askop en de roede voor 50% was doorgeroest. Op de foto is zichtbaar dat aan de buitenkant van de roede 6 mm van de 12mm plaatstaal weg is. Dat heeft ons doen besluiten om de molen per direct stil te zetten.

In overleg met de gemeente Heumen (eigenaar van de 3 molens in de gemeente Heumen) zijn we nu aan het onderzoeken of we ASAP een nieuw gevlucht kunnen plaatsen. Het betreft niet alleen de Joannus, maar ook de Maasmolen in Nederasselt, moet worden voorzien van nieuwe roedes.

Voor de Joannusmolen zouden wij graag weer een wiekverbetering willen terugplaatsen in de vorm van Van Bussulneuzen. Deze hebben in het verleden ook op de Joannus gezeten. Het zou dus historisch verantwoord kunnen worden. Gezien de biotoop is dit ook heel wenselijk.

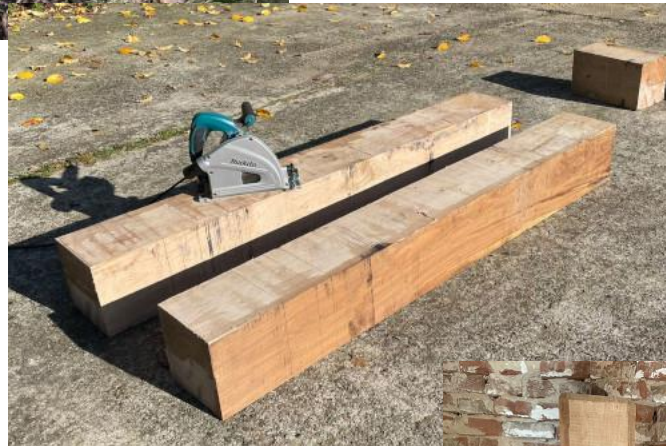
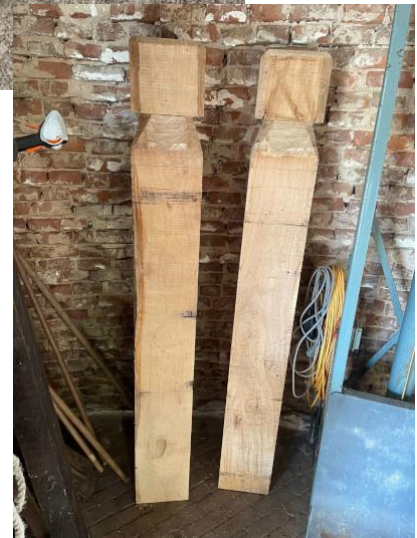
We hebben een begin gemaakt met het vervangen van de kruipalen. Om te onderzoeken of we dit zelf konden uitvoeren hebben we bij Theo Peters in Overasselt twee eiken balken gekocht. Met de cirkelzaag en kettingzaag hebben we de balken tot kruipalen gevormd. Hierna hebben we ze nog ter bescherming met Abozonol ingesmeerd en zijn ze nu mooi zwart. Na de carnaval 2025 gaan ze de grond in.

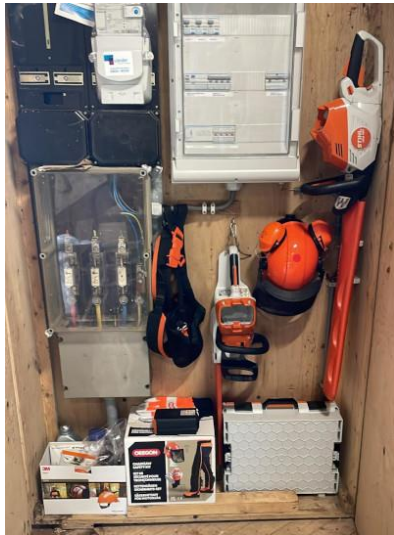
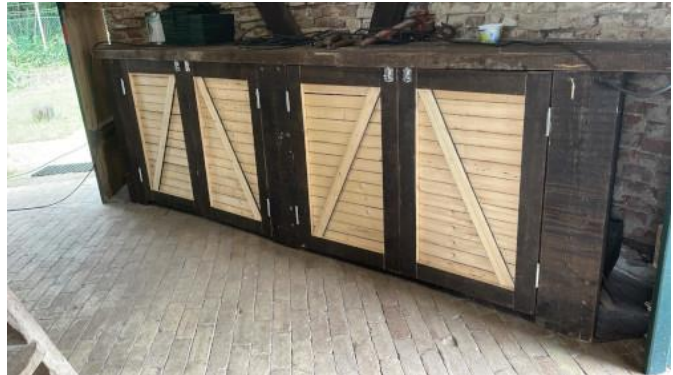
Theo kon bij een kennis gratis oude balken uit een vloer ophalen. Met deze balken hebben we tegen twee wanden opbergruimte en werkblad gecreëerd.

De oude stoppenkast is vervangen voor een moderne kast met schakelautomaten.
